Mechanische Zerstörung durch thermische Ausdehnung

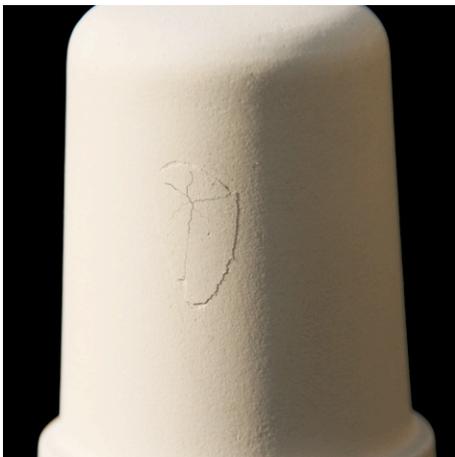
Bild 1

Metallwürfel, Angusskegel oder Gießarme verkeilen sich mit der Tiegelwandung (Bild 3). Während des Schmelzvorgangs dehnt sich das Metall mehr aus als die Keramik und zersprengt den Tiegel. Das Erscheinungsbild ist charakteristisch. Von einem Zentralenpunkt ausgehend, verlaufen feine Risse spinnenetzförmig auseinander (Bild 1 und 2). Oft wird ein ganzer Scherben herausgedrückt. Das entstandene Loch wird von der Innenwandung ausgehend größer (Bild 4).

Unter allen Umständen muss das Verkeilen der Metalle im Tiegel verhindert werden. Das Metall muss locker im Tiegel liegen. Das Metall benötigt genügend Platz um sich beim Aufheizen ausdehnen zu können.
