Destrucción mecánica por dilatación térmica

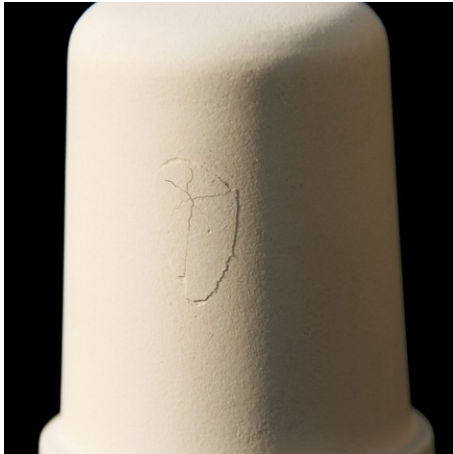
Imagen 1

Los cubos de metal, los conos del bebedero o los brazos de fundición se encajan en la pared del crisol (Fig. 3). Durante el proceso de fusión, el metal se expande más que la cerámica y rompe el crisol. El aspecto es característico. Partiendo de un punto central, las finas grietas divergen en forma de telas de araña (imágenes 1 y 2). A menudo se exprime un fragmento entero. El agujero resultante se hace más grande a partir de la pared interior (imagen 4).

En cualquier caso, debe evitarse que el metal se atasque en el crisol. El metal debe quedar suelto en el crisol. El metal necesita espacio suficiente para expandirse durante el calentamiento.
