Mechanische vernietiging door thermische uitzetting

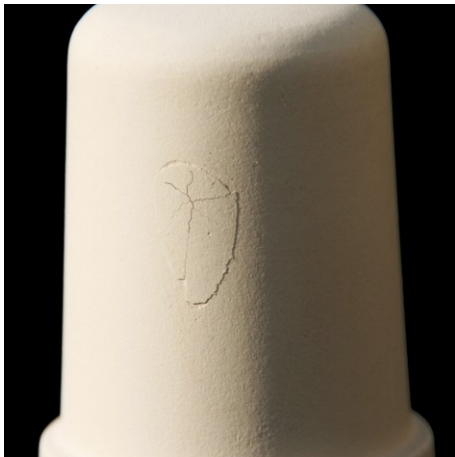
foto 1

Metalen blokjes, conussen of gietarmen komen vast te zitten in de wand van de kroes (fig. 3). Tijdens het smeltproces zet het metaal meer uit dan het keramiek en verbrijzelt de smeltkroes. Het uiterlijk is karakteristiek. Vanuit een centraal punt lopen fijne scheurtjes uiteen in de vorm van spinnenwebben (foto's 1 en 2). Vaak wordt er een hele scherf uitgeperst. Het ontstane gat wordt groter vanaf de binnenwand (foto 4).

Onder alle omstandigheden moet worden voorkomen dat het metaal in de kroes vastklemt. Het metaal moet losjes in de kroes liggen. Het metaal heeft genoeg ruimte nodig om uit te zetten tijdens de verhitting.
